## **De vier Credens-deurtjes, stille getuigen van 800 jaar Sint-Martinuskerk.**

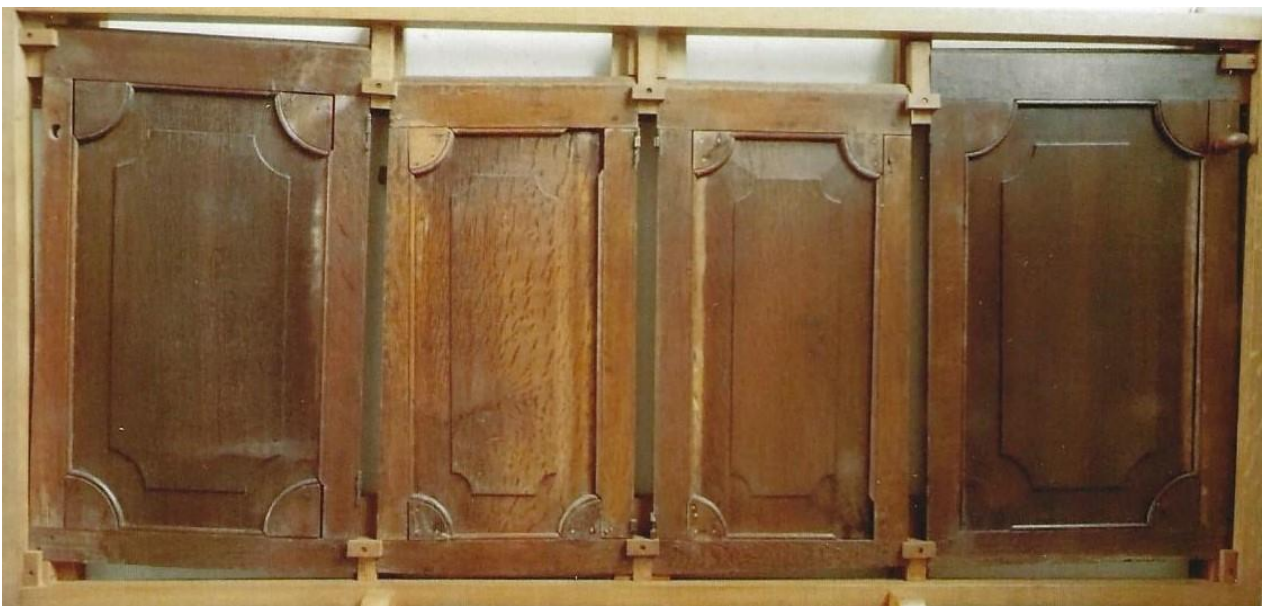
Eerste constatering: ze bleken op grond van de plaatsing van de buiten- en de binnenkrukjes onderdeel te zijn geweest van één horizontaal meubel: ze konden maar op één manier gebruikt worden. De twee buitenste deurtjes gaven met een krukje in de bovenhoek toegang

tot de binnendeurtjes. Deze zijn slechts voorzien van een binnen krukje. Daardoor zijn ze alleen via de buitendeurtjes te bedienen. (Helaas is het krukje uit het linker deurtje verdwenen, maar het draaigat zit er nog.)

De deurtjes hebben niet boven elkaar gezeten omdat in die positie de krukjes van de binnendeurtjes niet via de bodem van de bovenkast te bereiken zouden zijn geweest. Dit alles duidt dus duidelijk op een meubel met horizontaal geplaatste deurtjes.

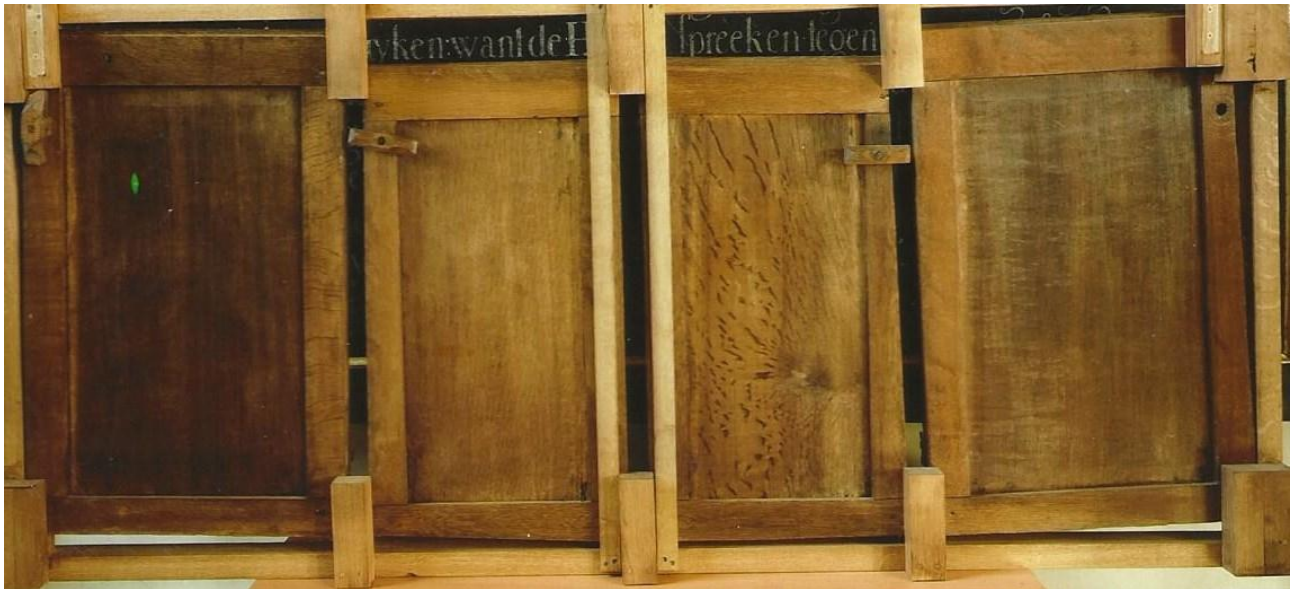
Duidelijk waarneembaar is dat de midden deurtjes tot een andere bouwperiode behoren. Het kraalprofiel rondom de panelen en het profiel van de gefreesde bovenkant van de nieuwe deurtjes wijkt af van het profiel van de oude deurtjes. De verschillen in gehanteerde freesbeitels wijzen op een andere bouwfase.

Nog een verschil: de oudste (buitenste) deurtjes hebben ijzeren scharnieren, die bij de gekopieerde deurtjes zijn van brons. Ook het eikenhout wijkt in kwaliteit en kleur af. Dat de midden deurtjes minder hoog zijn, valt te verklaren vanuit de mogelijkheid dat daarmee ruimte werd gecreëerd voor een lade waarin de liturgische gewaden plat konden worden opgeborgen.

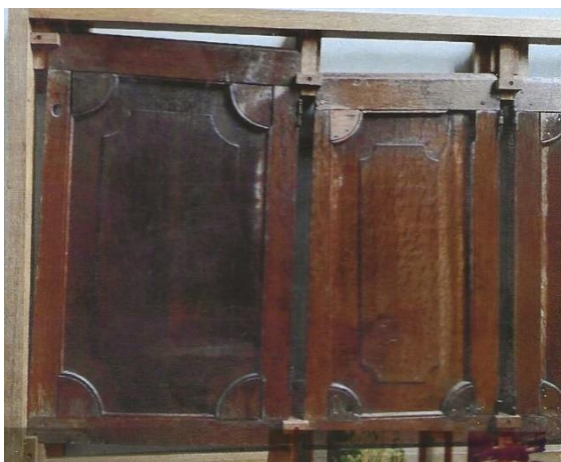
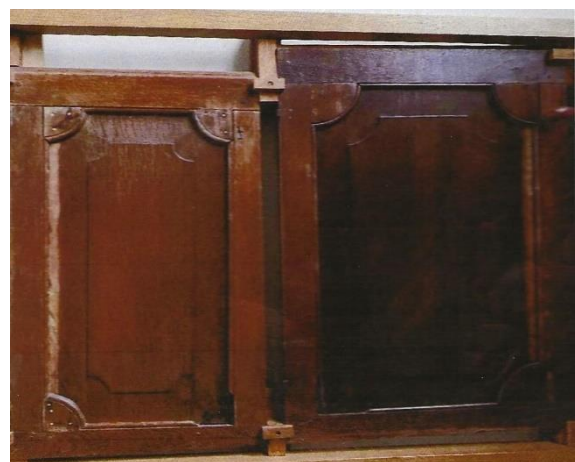
Bij de deurtjes valt onmiddellijk nog iets op wat **bepalend is voor de ouderdom van het**

**gehele meubel: de sterk afgeschuinde zij- en onderkanten.** De zijkanten (tegenover de scharnieren) heeft men vele malen met een schaaf moeten aanpassen aan de gevolgen van de voortschrijdende verzakking, bij de onderkanten heeft men daarvoor een zaag gebruikt. **Deze afschuiningen zijn dermate ingrijpend dat ze getuigen van een eeuwenlange verzakking van de bodem van het kerkship, het koor en de sacristie.** Het is aannemelijk dat via het frame ook het bovenblad is mee verzakt.

Die verzakkingen vallen te verklaren uit, ook hier weer, een objectieve constatering. Voorafgaand aan de bouw van het koor heeft men het bouwterrein een halve meter opgehoogd. (De aanleiding hiertoe is beschreven in het reeds geciteerde artikel over de vroegste geschiedenis van de kerk). Bij de restauratie van 1961-1962 zijn, op een halve meter onder de huidige vloer, restanten gevonden van de noordelijke kerkdeur en van de vloer van het oorspronkelijke zaalkerkje uit ongeveer 1240. Bij de grote uitbreiding van de kerk, ong. 1440-1502, heeft men de vloer van het schip op gelijke hoogte gebracht met die van het koor. Ook de toren werd daarbij een halve meter ingegraven, zowel buiten als binnen.

**Door die ophoging ontstond een zacht en onstabiel terrein onder de vloer van het schip, het koor en de sacristie. Dat verklaart een eeuwenlange verzakking van de vloeren.**
