## Het Lavaborek

Het lavaborek behoorde tot de verplichte uitrusting van de sacristie. Het was het handdoekenrek waar de priester gebruik van maakte na het wassen van de handen voor en na bepaalde rituele handelingen.

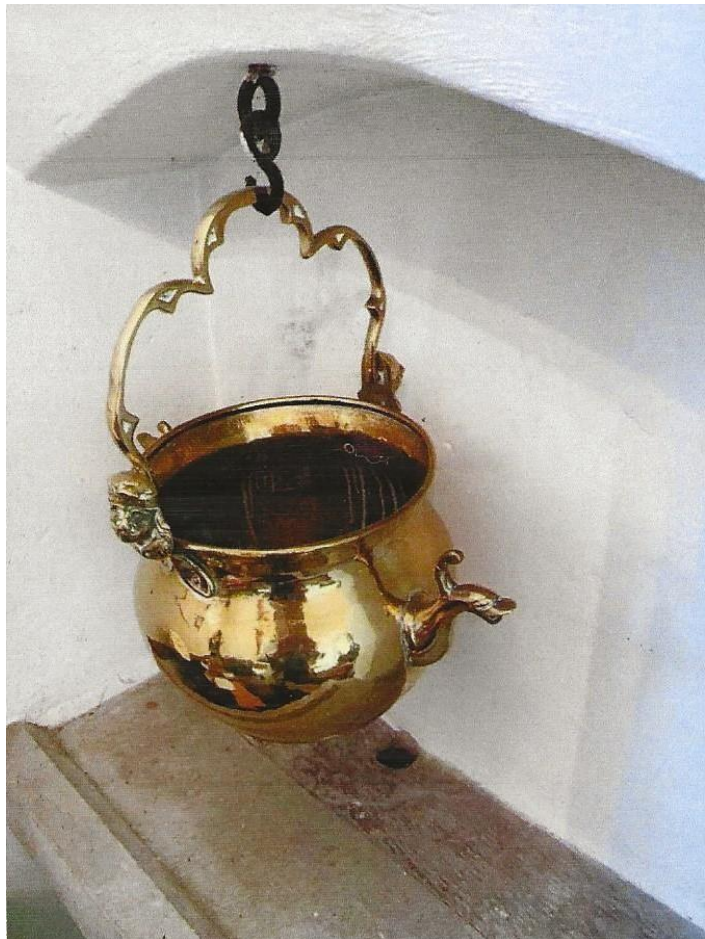
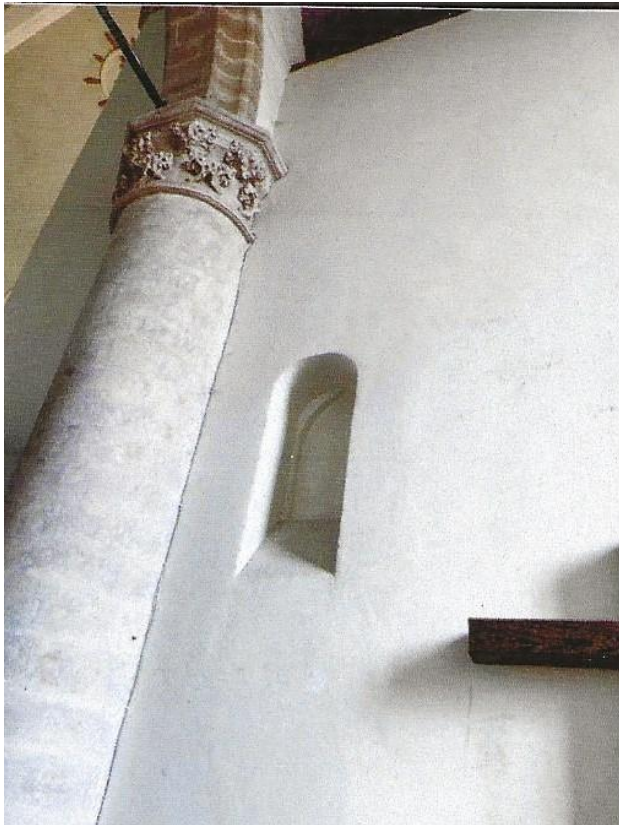
De oorspronkelijke afvoer in de muur van de sacristie is verdwenen omdat bij de bouw van het zuidtransept, rond 1490, de sacristie werd ingebouwd.

Nog wel zichtbaar is de locatie van het venster

dat in de westelijke muur van de sacristie zat: bij de restauratie (1961-1962) heeft men, rechts van de zuil bij de ingang, dat venster teruggevonden, het grote gat opgevuld (enigszins zichtbaar op de foto, maar goed zichtbaar bij strijklicht in de middag) en er een kleinere nis voor in de plaats aangebracht.

Bij de grote restauratie van 1961-1962 is deze lavabo (met piscina en een fraaie nieuwe geelkoperen ketel) weer in ere hersteld. Deze ketel heeft twee tuiten, maar afgaande op het lavaborek had de oorspronkelijke ketel er wellicht maar één: ons lavaborek geeft geen vermelding van Ante of Post.

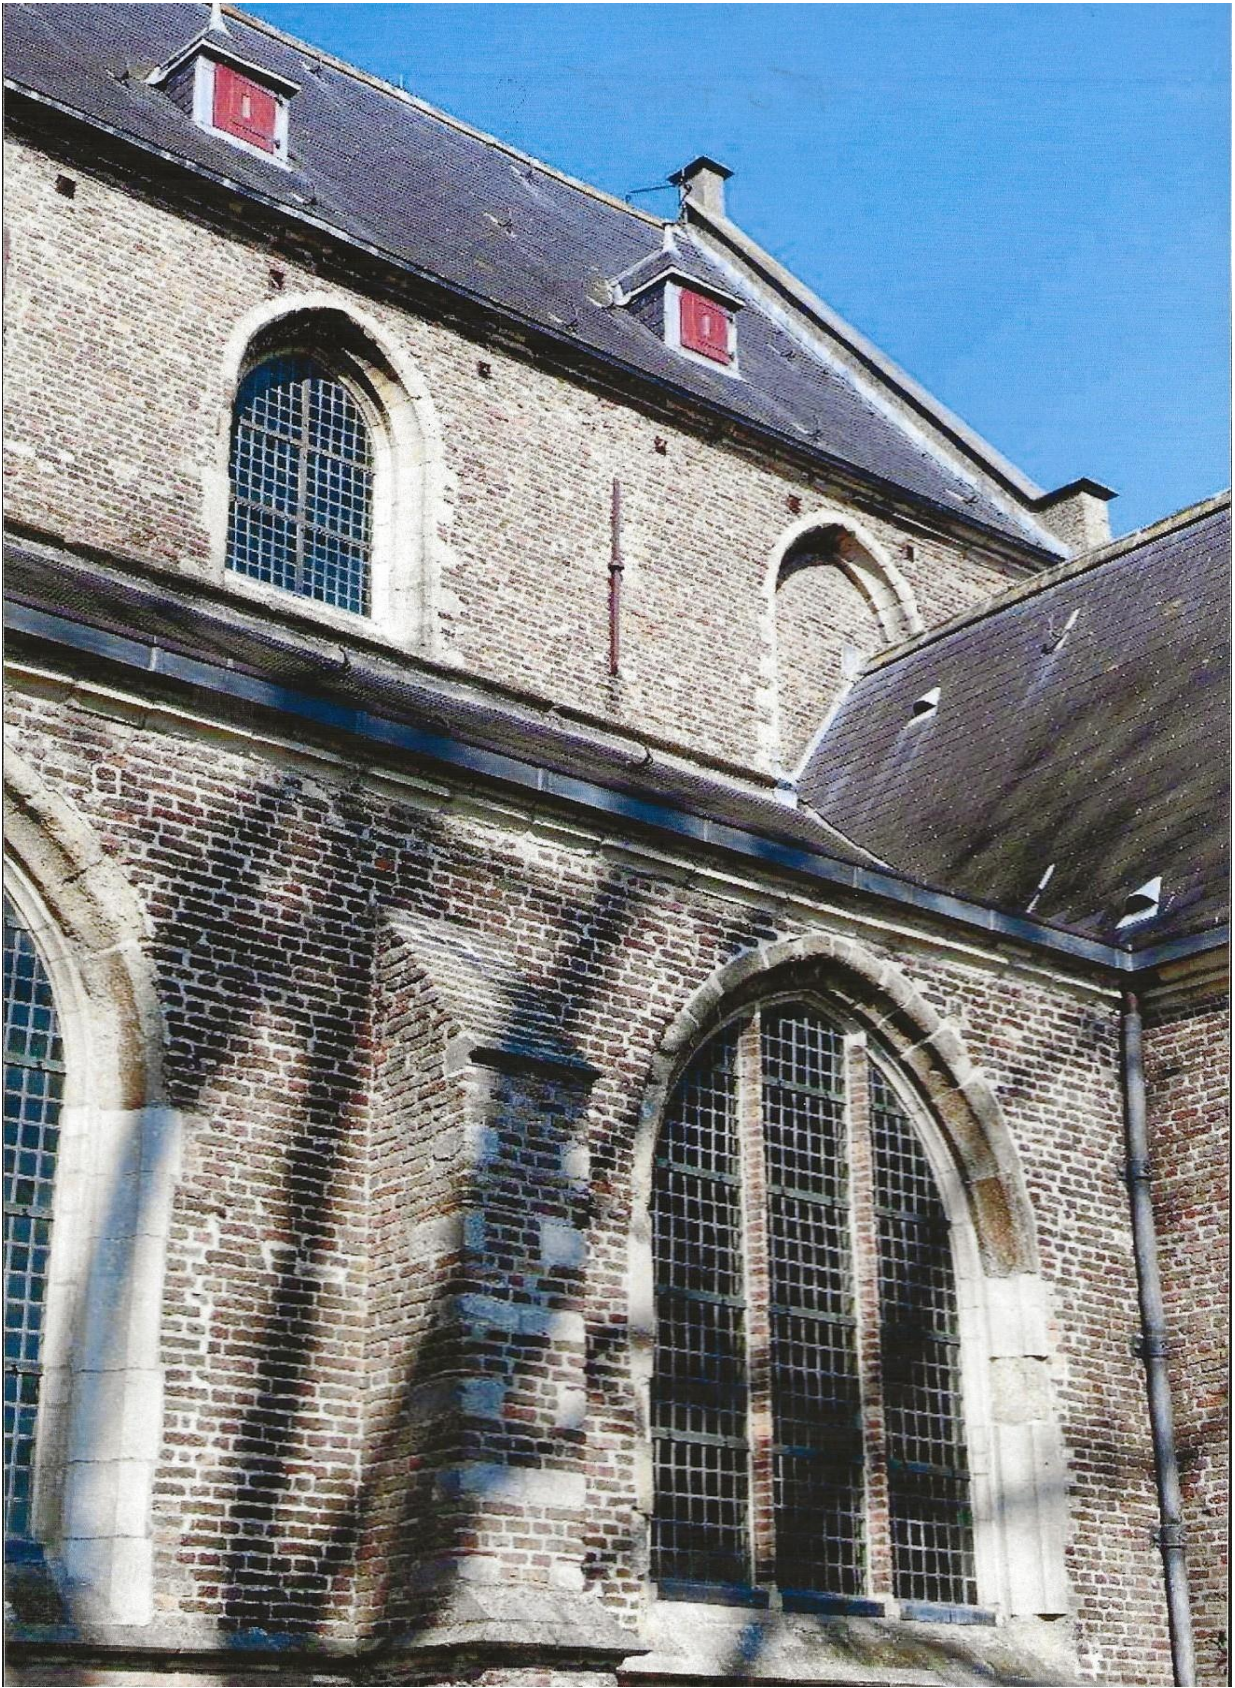
De foto hieronder toont de zuidelijke muur zoals die tijdens de grote uitbouw van de kerk, tussen 1440 en 1502, tot stand kwam. Aanvankelijk wilde men het schip met de zijbeuken westwaarts verlengen, de toren slopen en westwaarts herbouwen. Na of tijdens de bouw van de noordmuur heeft men echter besloten, in plaats van dit tijd- en materiaal rovende plan, aan weerszijden een transept aan te bouwen. Daardoor ontstond er een veel fraaiere **basilicale kruiskerk**.

Er moesten daarvoor wel twee spitsboogvensters worden ingebouwd. Tijdens beschietingen vanuit Bergen op Zoom, op Spaanse en later Franse legers, is vooral het dak beschadigd, maar duidelijk niet of nauwelijks de muren: de spitsboogvensters zijn nog puntgaaf aanwezig, aan de binnenkant zijn zelfs nog de drempels zichtbaar. De lageregelegen sacristie zal dus wel helemaal buiten schot zijn gebleven.

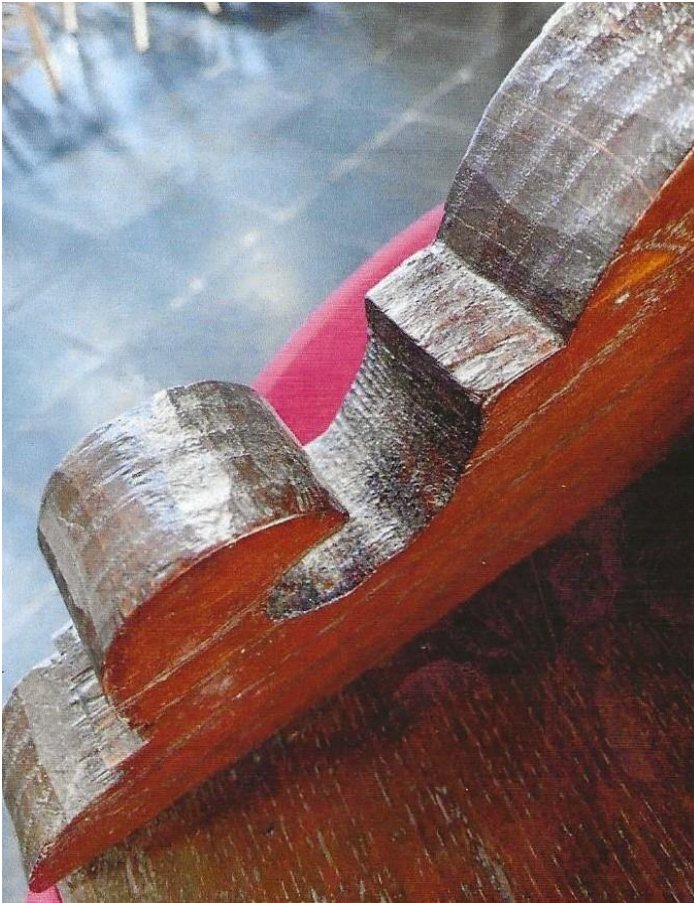
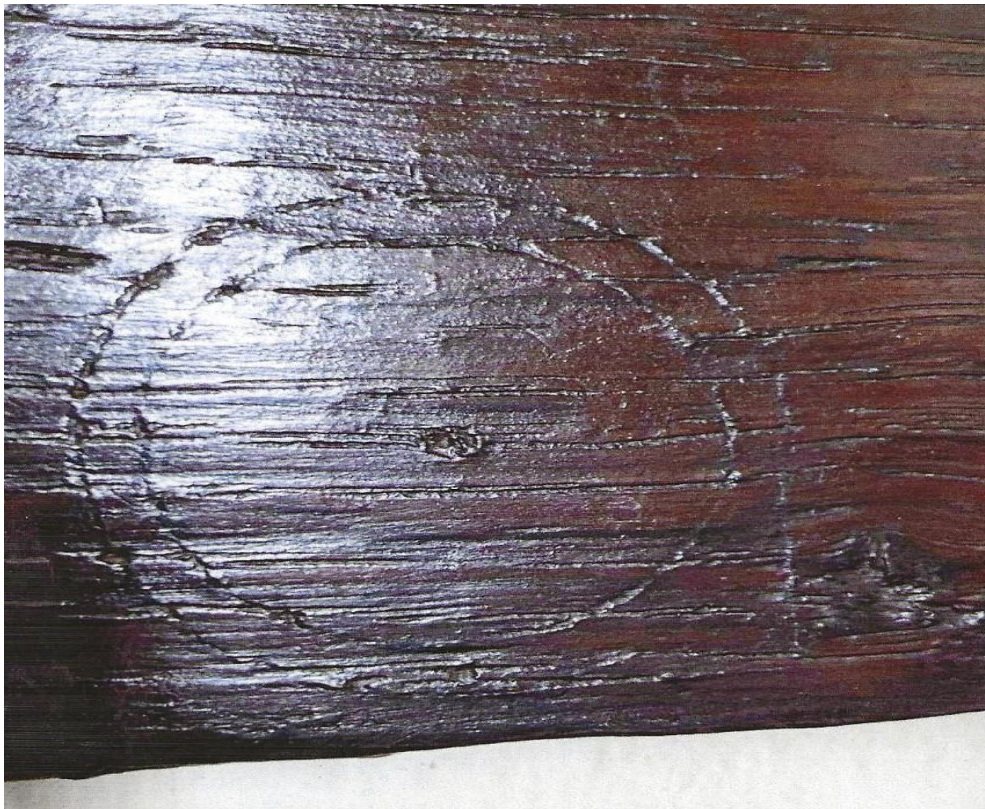
Dat lavaborek heeft nog iets heel speciaals: we zien hier namelijk de 13e eeuwse ambachtsman (timmerman, kistenmaker of schrijnwerker) aan het werk! Aan de twee zijkanten zie je hem duidelijk de binnen rondingen met een kleine zaag "uitdiepen" en de buitenrondingen met een beitel uithakken. (Nu zou dat met een lintzaagmachine gemaakt worden)

Nog iets wellicht heel bijzonders: helemaal onderaan, in het midden van het rek, zie je de maker bezig. Hij brengt precies in het midden een verticale kras aan. Met een kraspasser (het gaatje van de poot is duidelijk zichtbaar) maakt hij eerst een kleine ronding, vindt die bij nader inzien te klein, maakt dan een grotere en tekent daartegen aan de rechterkant nog een rechte kras omlaag. Dit alles kennelijk met de bedoeling om

onderaan, in het midden van het rek, nog een ronde opening als sierelement aan te brengen. Maar hij heeft geen linker kras meer gemaakt: hij heeft er op dat moment toch maar van afgezien. Dit deel van het achterpaneel is dus recht gebleven.
