De vroegste geschiedenis van Halsteren en van de Sint-Martinuskerk.

De bouwgeschiedenis van de Sint-Martinuskerk, een veel te lang onbekend gebleven avontuur.

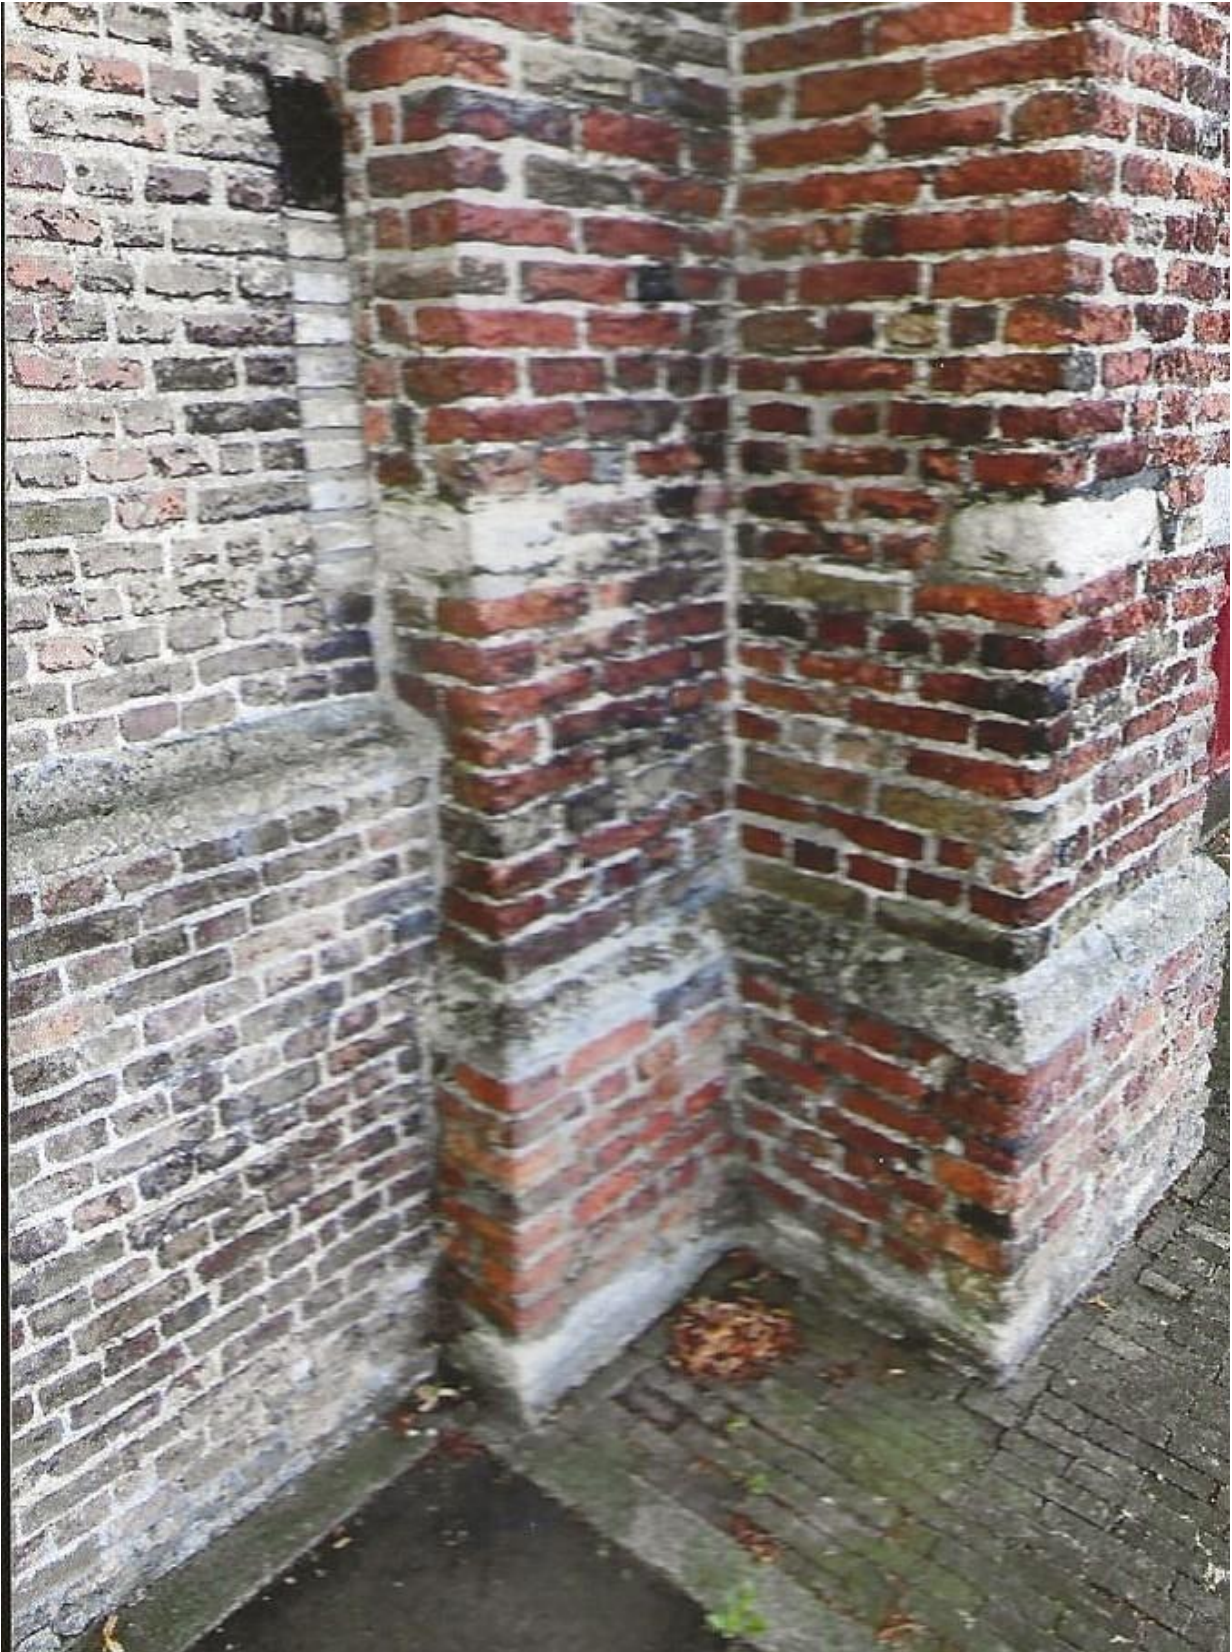
Wat hier van belang is: de vorm van deze **plintlijsten, recht afgeschuind, is aangepast aan die van de torenplintlijsten.**

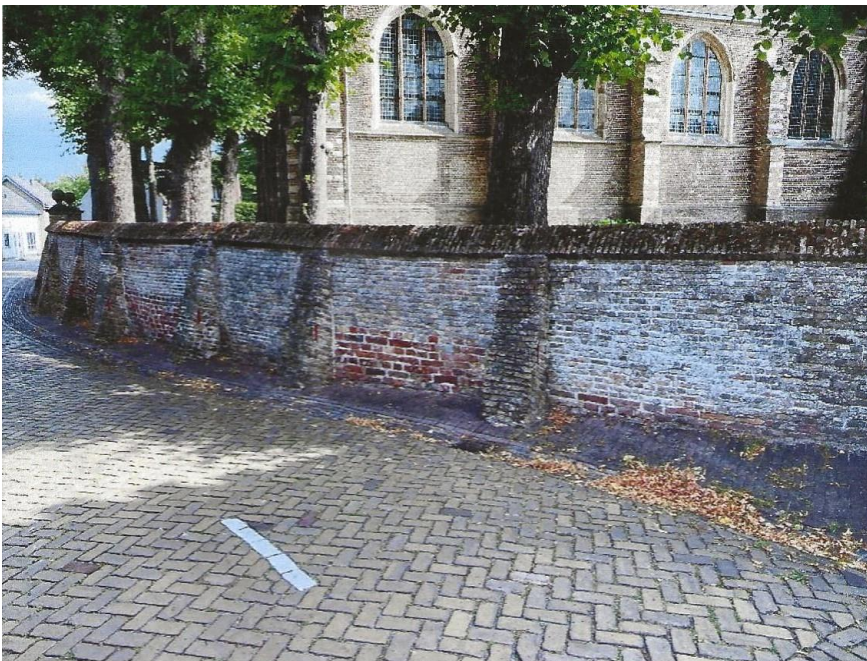
Als we ons naar de Kromstraat verplaatsen, constateren we dat daar, langs een aflopende straat, **een horizontaal lopende muur is opgemetseld met dezelfde 28 cm bakstenen**. Dat houdt in dat men, achter de muur, ook het kerkterrein vóór de toren uit voorzorg al heeft opgehoogd, daarbij **rekening houdend met de vloedlijn van een mogelijk nieuwe stormvloed**.

We zien ook dat de muur nog een tweede maal aanzienlijk is verhoogd, ook horizontaal, maar ditmaal met ijsselsteentjes (ten tijde van de volledige 15e - eeuwse verbouwing van de kerk).

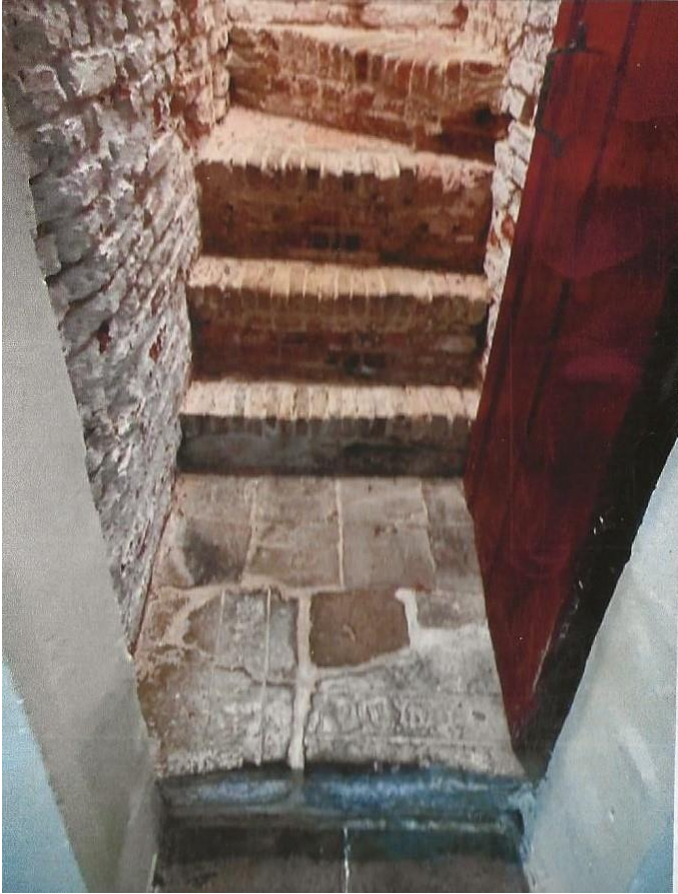
Bij die gelegenheid heeft men dus het gehele kerkterrein op gelijke hoogte gebracht, ook vóór de toren. Daardoor raakte **de toren een halve meter ingegraven**. Dat verklaart waarom de plinten van de toren nu nog maar 60 cm

boven het maaiveld uitsteken!

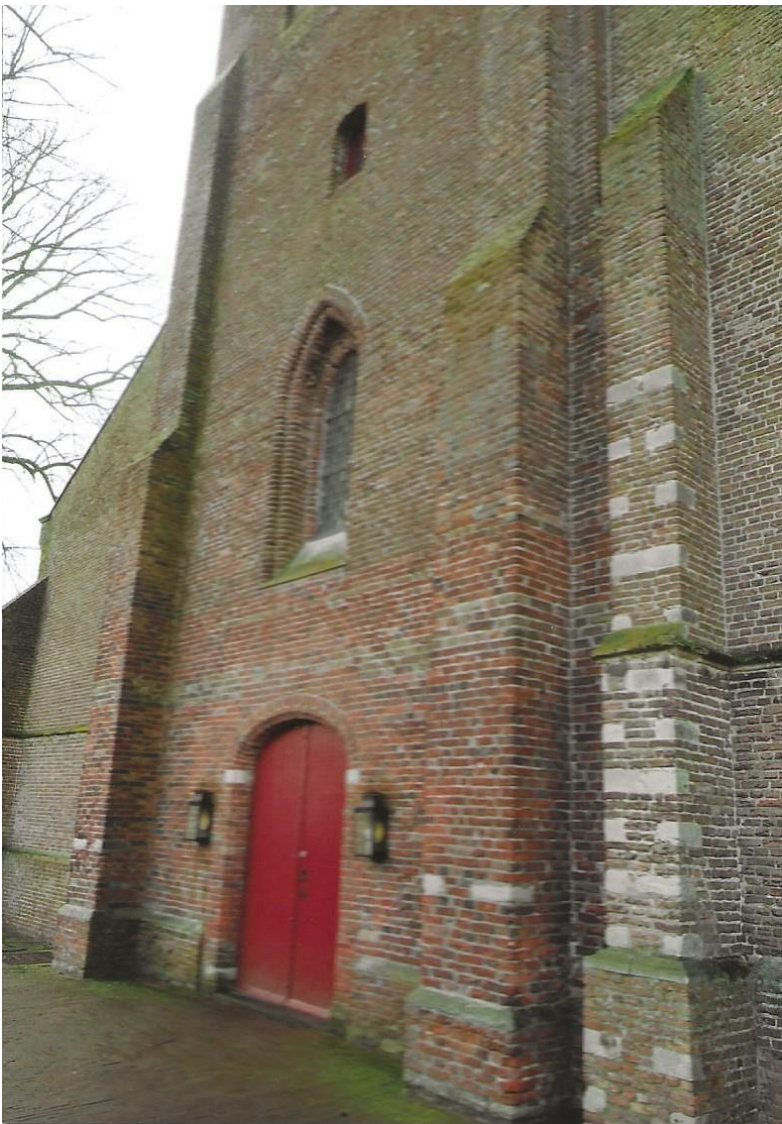
Tijdens de bouw van de noordelijke zijbeuk zijn de plannen drastisch gewijzigd. Men ging inzien dat het slopen van de toren en hem westwaarts weer herbouwen, een enorm karwei zouden opleveren, denk alleen al aan de nieuwe fundering! Daarbij kwam men ook tot het inzicht dat **een uitbreiding met twee transepten** een grotere ruimtewinst zou opleveren, en bovendien een esthetisch enorme verfraaiing zou zijn. **Men heeft dus de oorspronkelijke toren gehandhaafd en verhoogd, en de noordelijke zijbeuk afgebouwd met de westmuur vast aan de toren.** Een extra steunbeer was daardoor niet meer nodig.

Door de toepassing van spitsboogvensters in de muren boven de zijbeuken, en de toevoeging van de beide transepten, ontstond er een **basilicale kruiskerk, ook wel kruisbasiliek.**

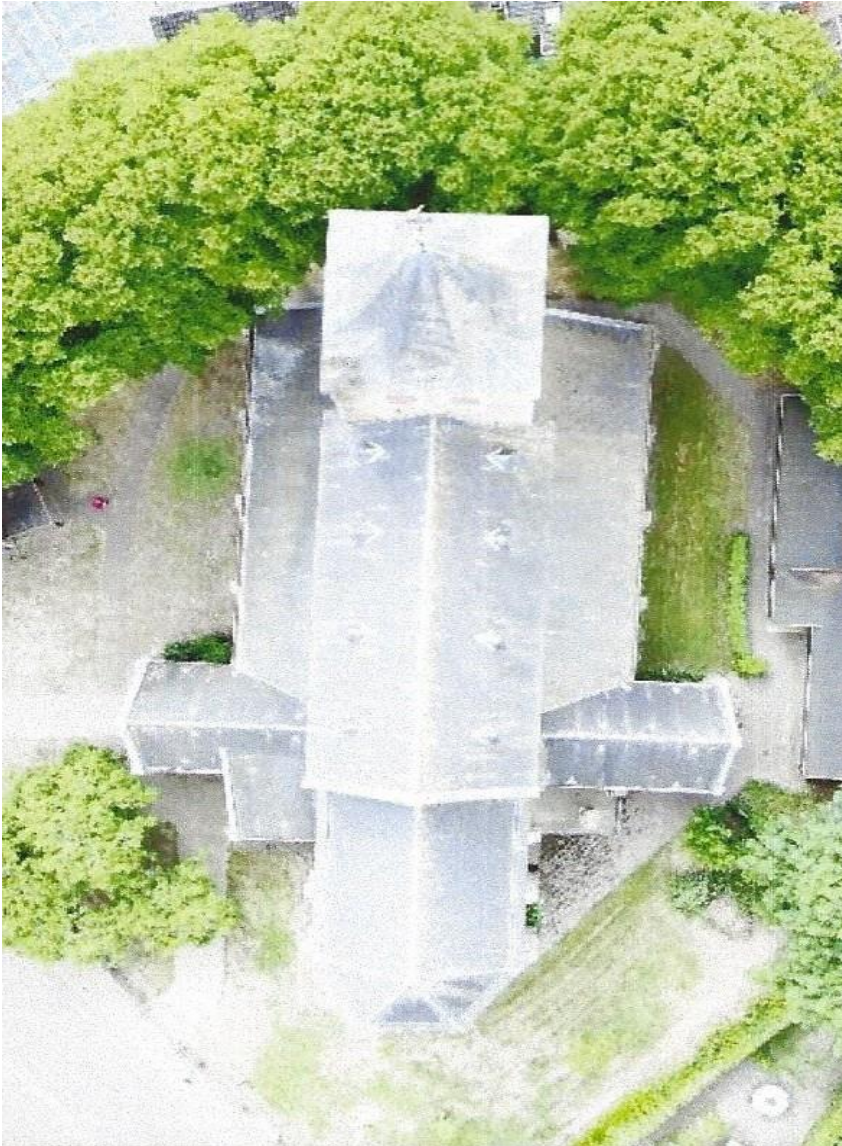
Met de voltooiing van het Noordertransept heeft de kerk haar definitieve vorm gekregen.

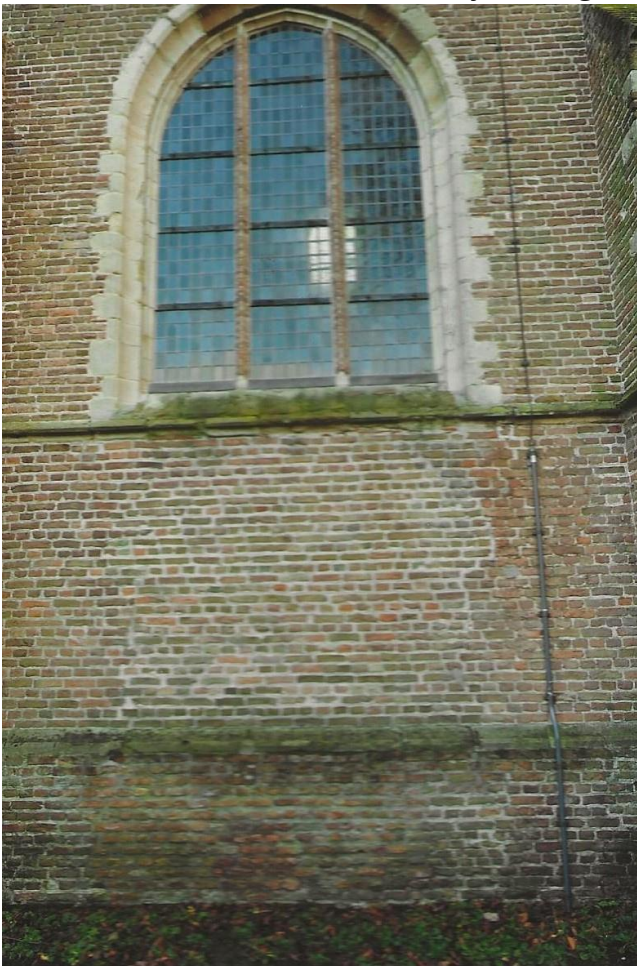
Een kerk kende, naast de hoofdingang onder de toren, **een zuidelijke en, speciaal voor de vrouwen, een noordelijke ingang.**

Rond 1460 is bij de sloop van het oude kerkje van 1230 de noordingang verwijderd (sporen daarvan zijn gevonden bij de restauratie van 1961-62) en 50 cm hoger vervangen door een nieuwe noordingang, in de muur van de nieuwe noordbeuk.

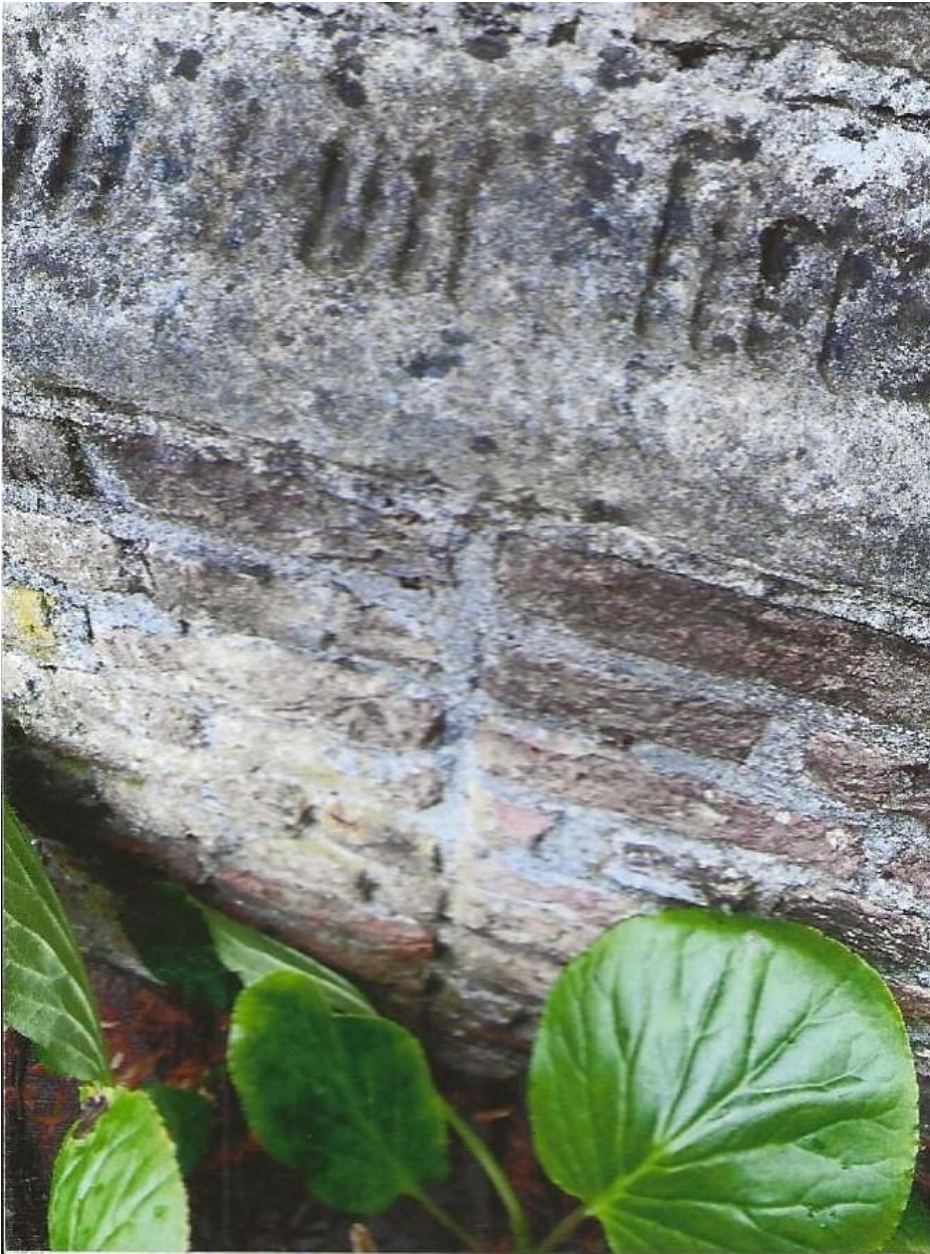
De twee verticale voegen van naast de deurposten waren lang duidelijk zichtbaar, maar steken nu nog maar voor een klein deel boven de grond uit. (zie volgende pagina) Herhaalde zandsuppletie, recent nog, heeft het terrein voor de muur behoorlijk opgehoogd.) Het grote gat in de muur werd dichtgemetseld waarbij de plint

werd afgedekt met **een aaneengesloten rij plintlijsten afkomstig van een verdwenen muur van één van de vele toenmalige kerken in herbouw.** De inscripties betreffen gestorvenen die tegenover de buitenmuur onder de plintlijst waren begraven. Ook op enkele andere plaatsen zijn kapotte plintlijsten vervangen door zo'n oude plintlijst met inscriptie. Het bestellen van een nieuwe plintlijst in Gobertange-steen was een kostbare zaak. We hebben dus niet te maken met geheimzinnige inscripties, maar met economisch hergebruik.

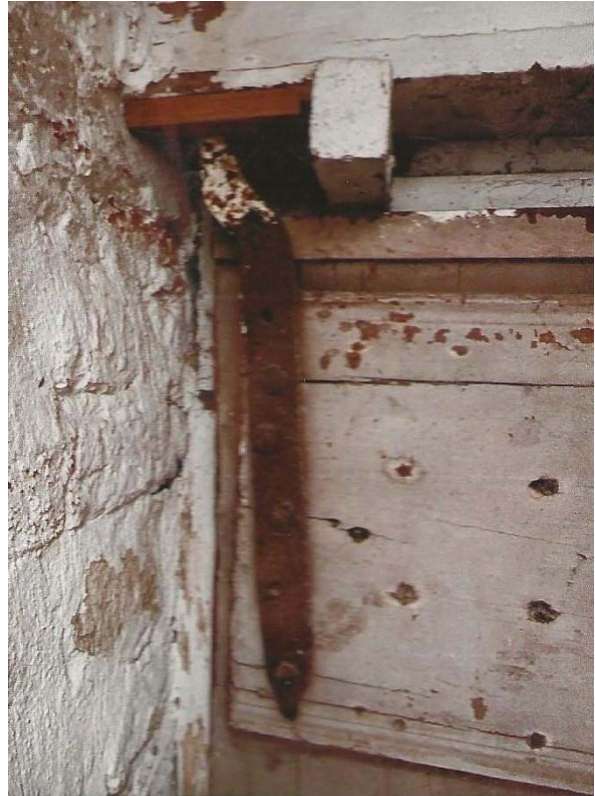
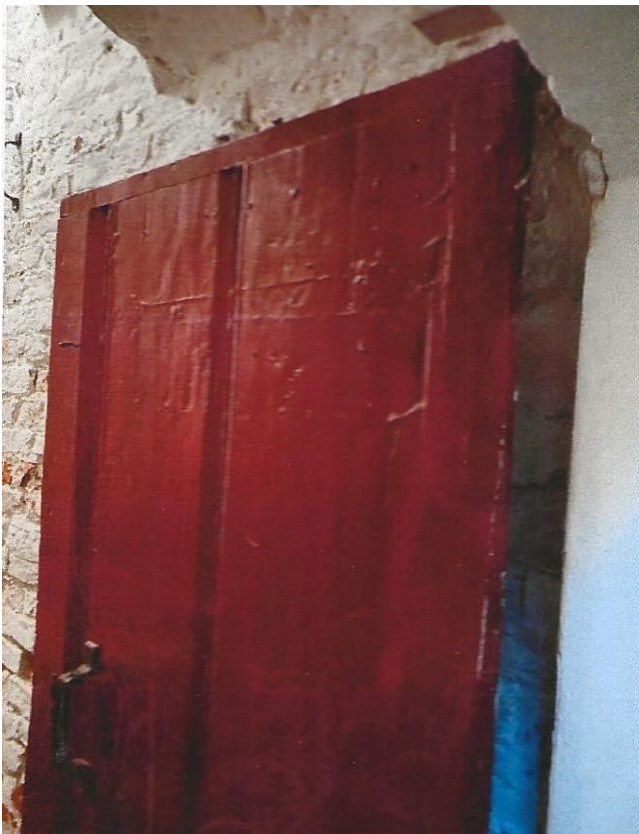
Na de recente restauratie van de scharnieropening, bleek uit een foto met de juiste lichtinval dat deze binnendeur ooit een andere ophang heeft gehad: twee opliggende scharnieren die de deur vanuit de toren op twee binnendeurposten lieten vallen.

Die deurposten zijn bij de 15e -eeuwse verhoging vervallen, de deur werd verbreed en verhoogd (duidelijk zichtbaar), zodat hij met de nieuwe zware scharnieren aan de trapkant tegen de muur kon vallen.

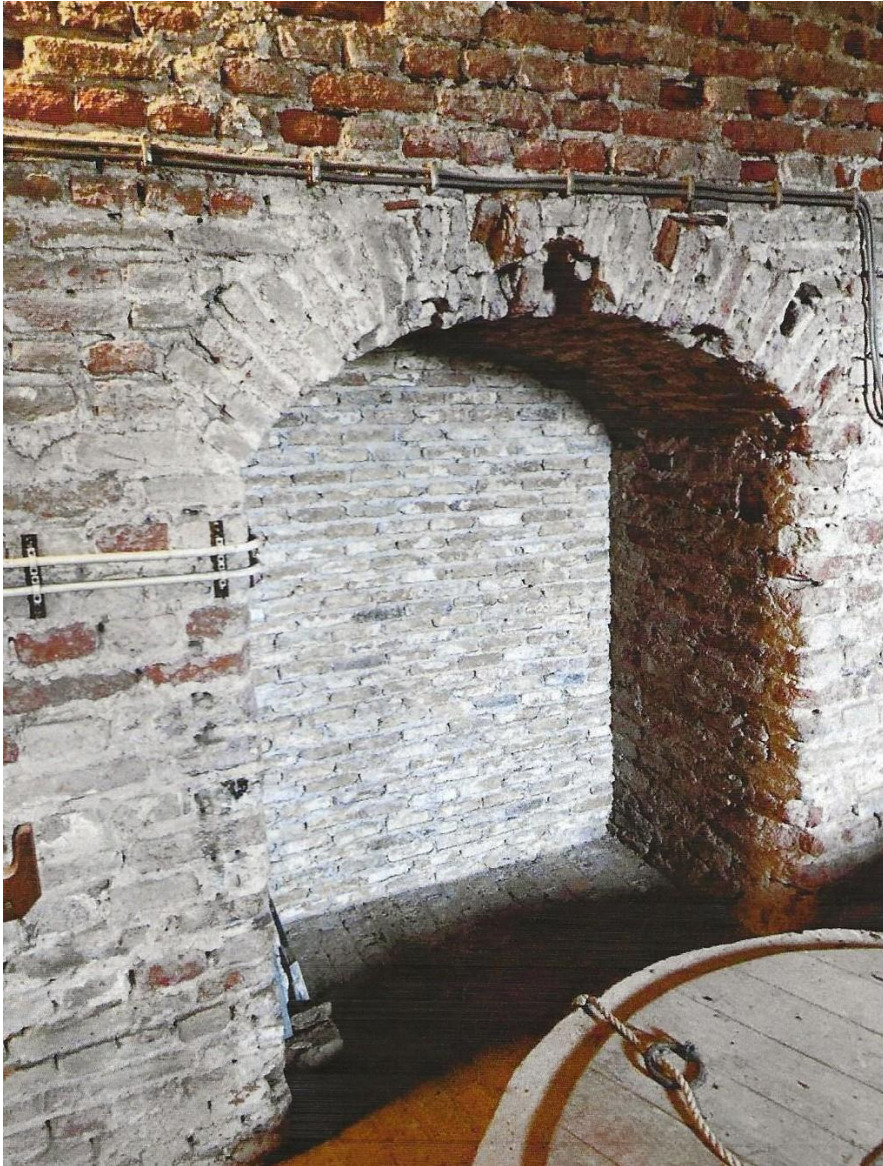
Op de eerste verdieping van de toren, tegenover de opening waarlangs de klokken omhoog/omlaag kunnen worden getakeld, bevindt zich nog de toegang tot de zolder van het oorspronkelijke zaalkerkje (1230/1240). Bij de grote uitbreiding van de kerk (ong. 1440-1502) is deze opening ten dele opgevuld met de IJselsteentjes die toen voor deze uitbreiding gebruikt werden.

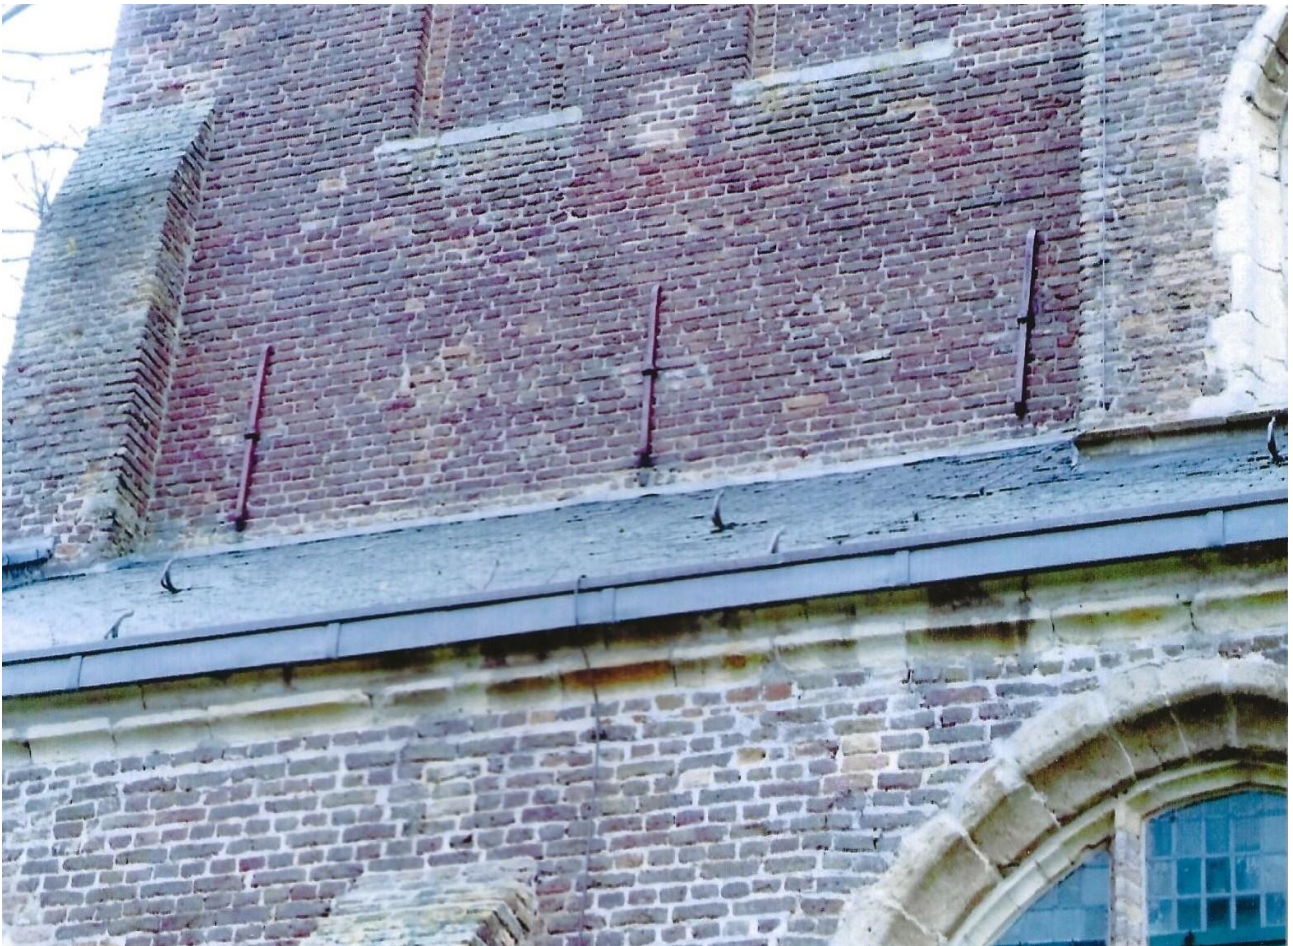
Nog net waarneembaar, boven het dak van de zuidbeuk: de aanzet van een **voormalig torenraampje**, in het midden van de toren.
