## De vroegste geschiedenis van Halsteren en van de Sint-Martinuskerk.

## De bouwgeschiedenis van de Sint-Martinuskerk, een veel te lang onbekend gebleven avontuur.

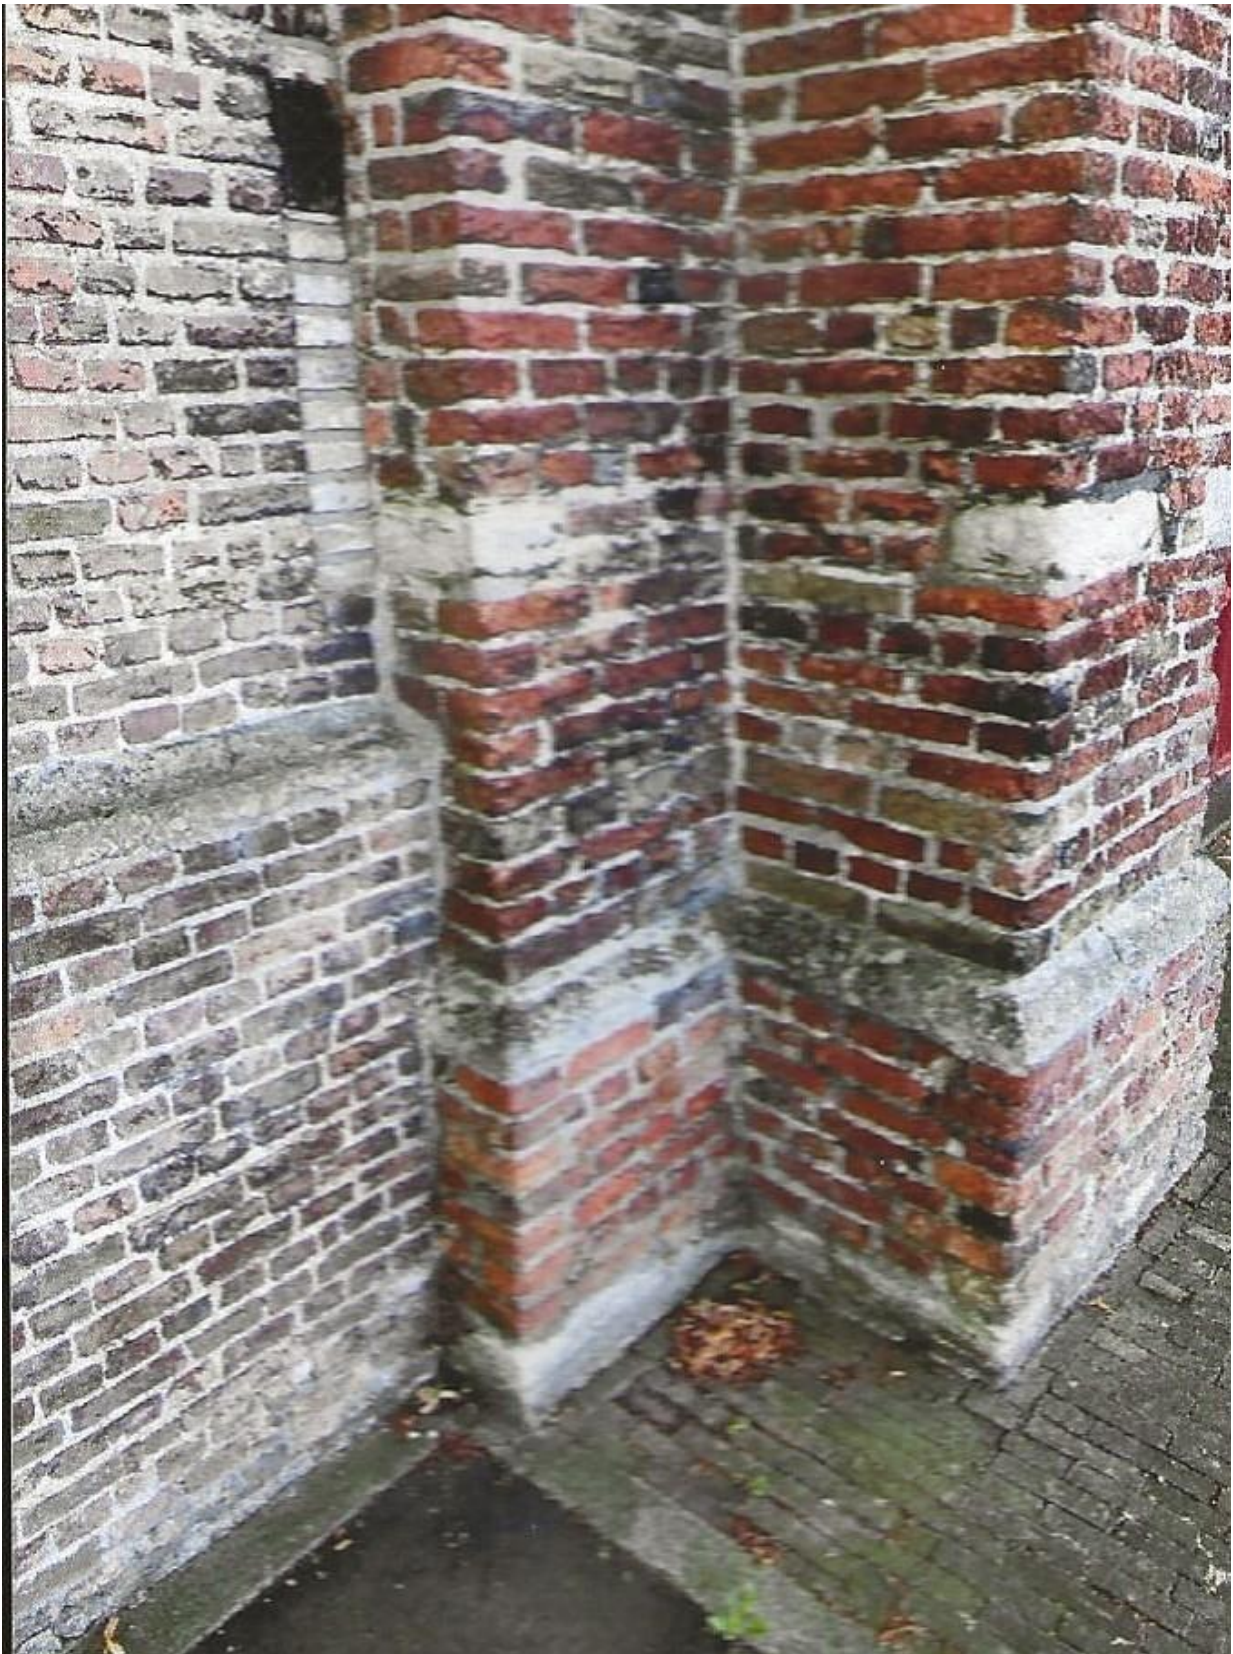
De plinten van het koor en de sacristie zijn een stuk hoger dan bij de toren (ze waren oorspronkelijk 1 meter maar dat is minder geworden door ophoging van het terrein). Wat hier van belang is: de vorm van deze **plintlijsten, recht afgeschuind, is aangepast aan die van de torenplintlijsten.**

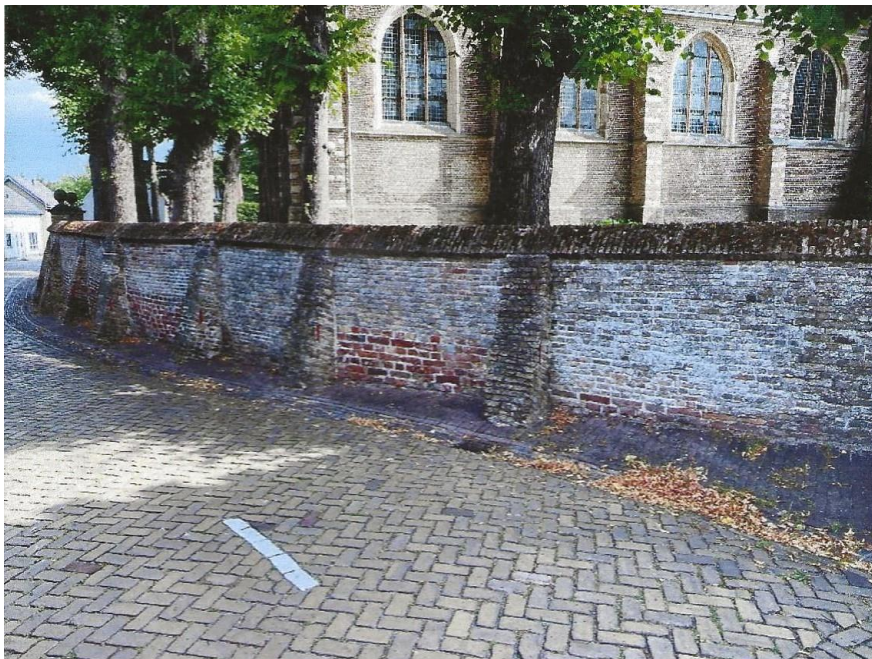
Als we ons naar de Kromstraat verplaatsen, constateren we dat daar, langs een aflopende straat, **een horizontaal lopende muur is opgemetseld met dezelfde 28 cm bakstenen**. Dat houdt in dat men, achter de muur, ook het kerkterrein vóór de toren uit voorzorg al heeft opgehoogd, daarbij rekening houdend met de vloedlijn van een mogelijk nieuwe stormvloed.

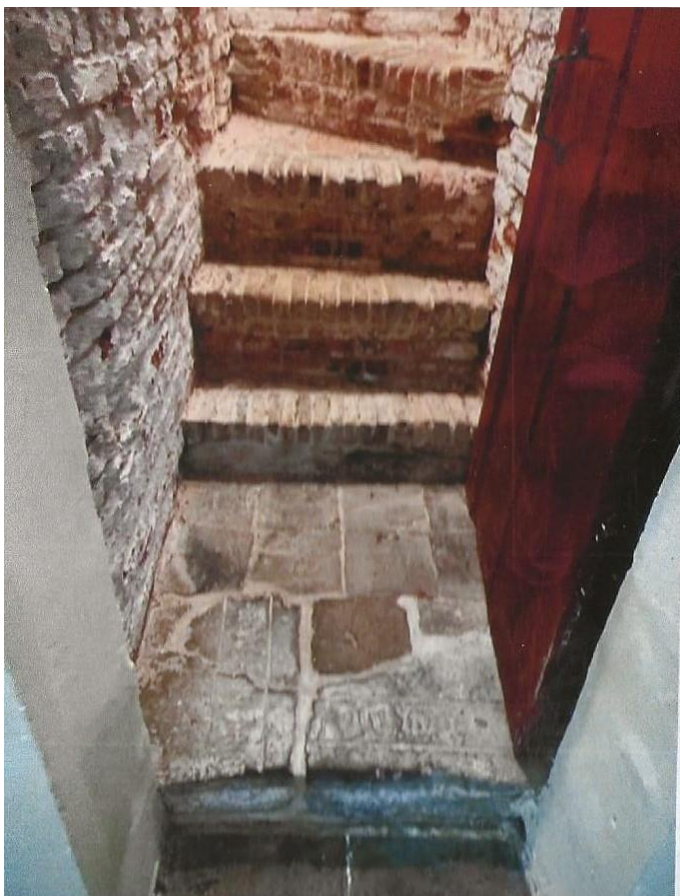
We zien ook dat de muur nog een tweede maal aanzienlijk is verhoogd, ook horizontaal, maar ditmaal met ijsselsteentjes (ten tijde van de volledige 15e -eeuwse verbouwing van de kerk). Bij die gelegenheid heeft men dus het gehele kerkterrein op gelijke hoogte gebracht, ook vóór de toren. Daardoor raakte **de toren een halve meter ingegraven**. Dat verklaart waarom de plinten van de toren nu nog maar 60 cm boven het maaiveld uitsteken!

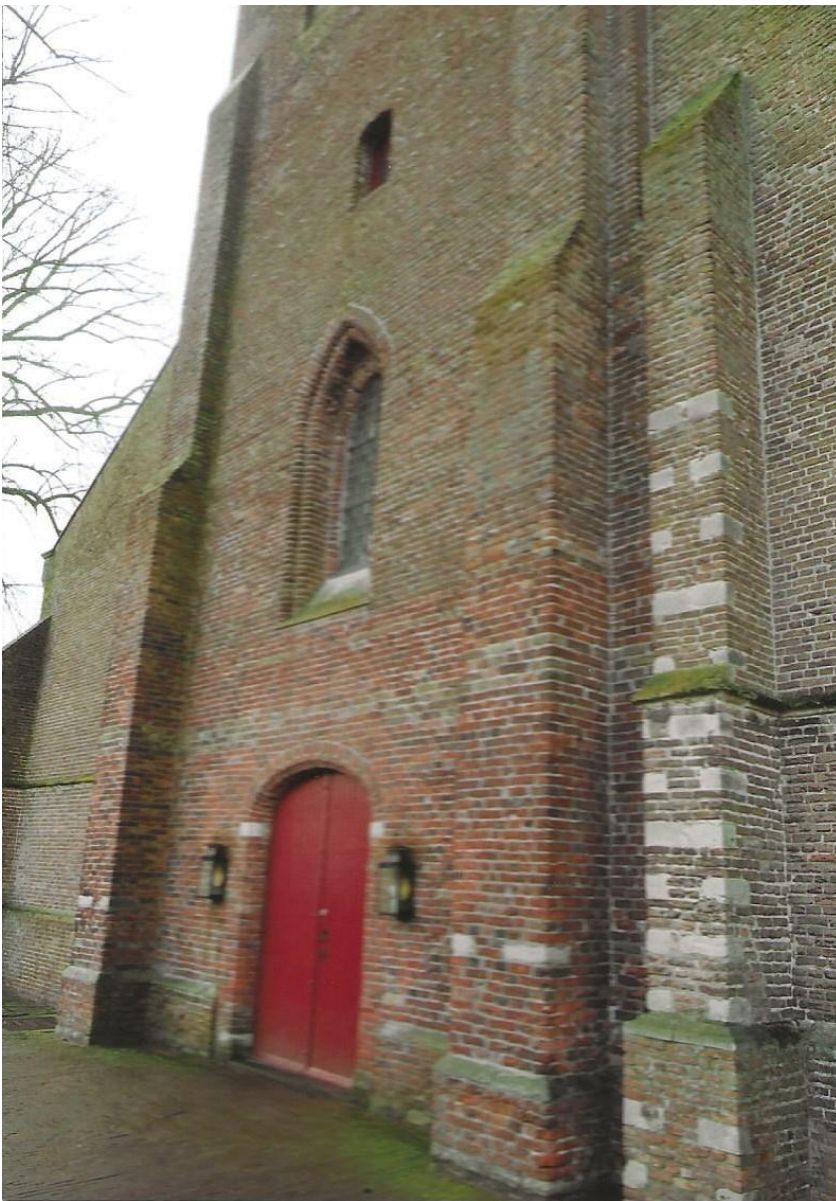
doorgetrokken, waarbij de kolommen, die dus later in de kerk zouden komen te staan, alvast voor zover mogelijk werden gefundeerd en opgebouwd. Omdat bij de sloop van de toren de westelijke muur van de reeds gebouwde zuidbeuk aan de torenkant in het “luchtledige” zou komen te staan, heeft men daar tegen de buitenkant een extra steunbeer opgebouwd, niet ver van de toren. Die staat er nu nog steeds! Waarom staat er geen extra steunbeer links van de huidige toren? Tijdens de bouw van de noordelijke zijbeuk zijn de plannen drastisch gewijzigd. Men ging inzien dat het slopen van de toren en hem westwaarts weer herbouwen, een enorm karwei zouden opleveren, denk alleen al aan de nieuwe fundering! Daarbij kwam men ook tot het inzicht dat **een uitbreiding met twee transepten** een grotere ruimtewinst zou opleveren, en bovendien een esthetisch enorme verfraaiing zou zijn. Men heeft dus de noordelijke zijbeuk afgebouwd met de westmuur vast aan de toren. Een extra steunbeer was daardoor niet meer nodig.

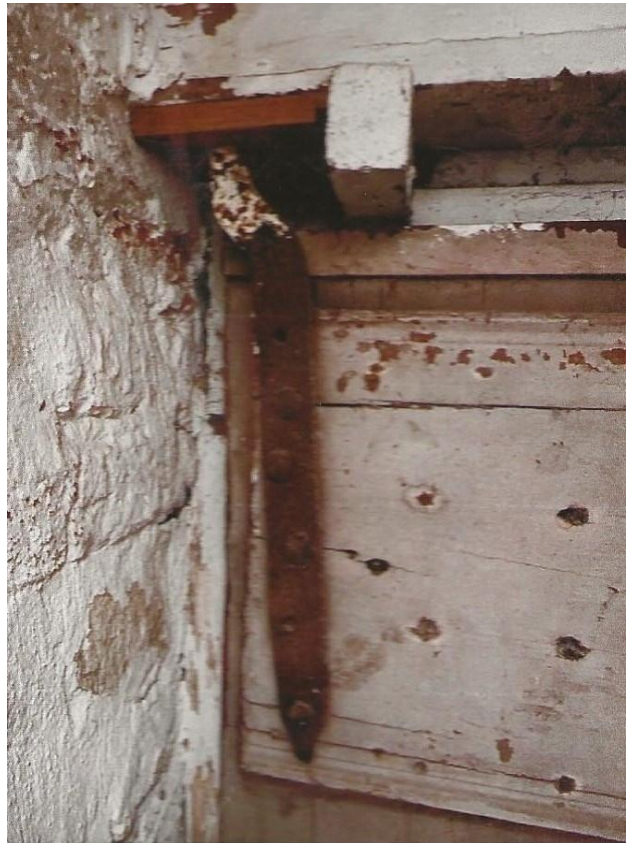
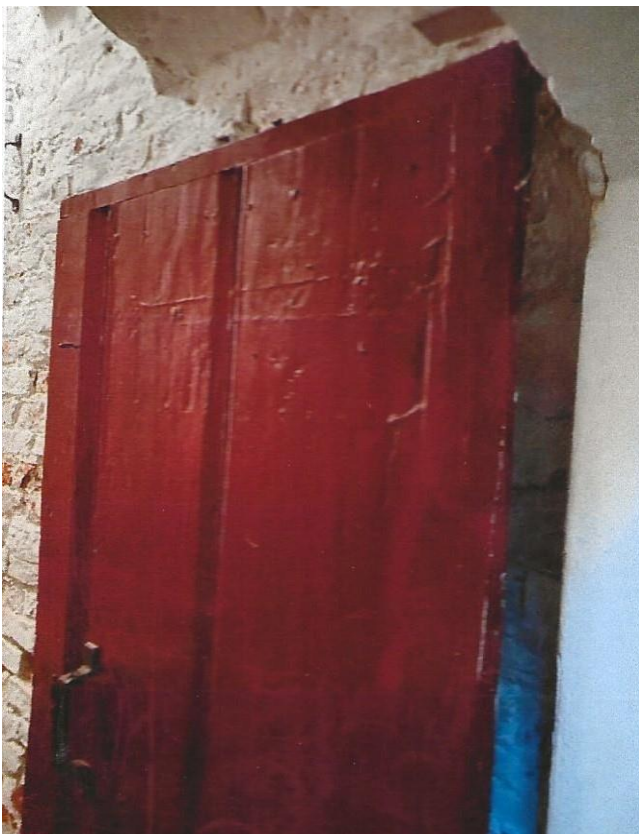
Na de recente restauratie van de scharnieropening, bleek uit een foto met de juiste lichtinval dat deze binnendeur ooit een andere ophang heeft gehad: twee opliggende scharnieren die de deur vanuit de toren op twee binnendeurposten liet vallen.

Die deurposten zijn bij de 15e -eeuwse verhoging vervallen, de deur werd verbreed en verhoogd (duidelijk zichtbaar), zodat hij met de nieuwe zware scharnieren aan de trapkant tegen de muur kon vallen.

De **deur naar de torentrap** heeft, sinds onze waarnemingen die teruggaan tot ruim 60 jaar geleden, altijd al zwaar over de bodem (fragmenten van zeer oude graftegels) gesleept. Het bovenste scharnier bestaat uit een 2 cm dikke stalen as, bevestigd in een zware hardhouten latei erboven.

Het gat waarin de scharnier-as draaide was bijna een centimeter uitgesleten. Dat is veel voor een deur die lang niet iedere dag gebruikt wordt. Men kan deze ophang dan ook, met een grote mate van waarschijnlijkheid, dateren tot op het moment dat de toreningang is verhoogd, eind 15e eeuw.
